2 Iglesia de Ezcaba

Iglesia / Eliza

3 Estado actual del edificio

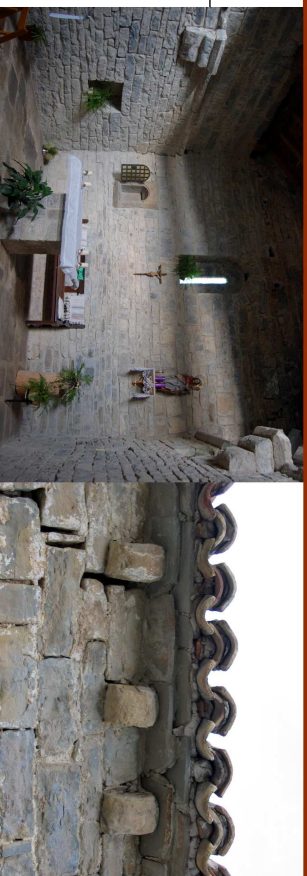
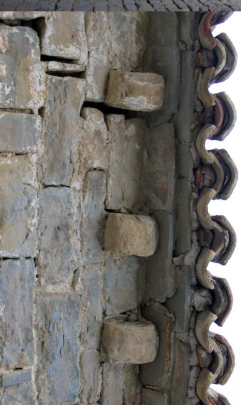
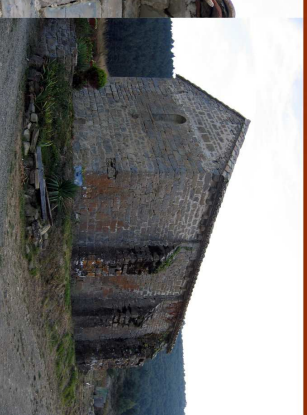
Los contrafuertes están muy deteriorados y en el muro exterior orientado al sur, coincidiendo con la ventana, existe una grieta vertical de gran envergadura que convertiría controler. En la fachada norte también aparecen varias grietas verticales. La portada está también muy deteriorada.
