Iglesia de San Millán de Adériz

Adertzeko Donemiliaga eliza

3 Estado actual del edificio

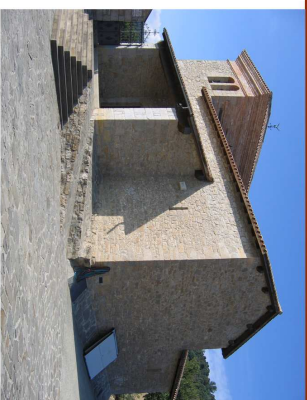
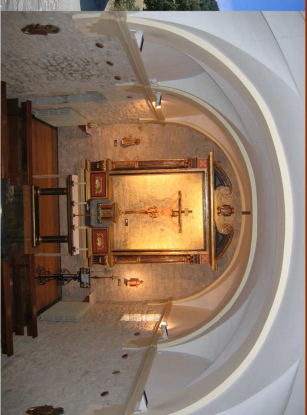
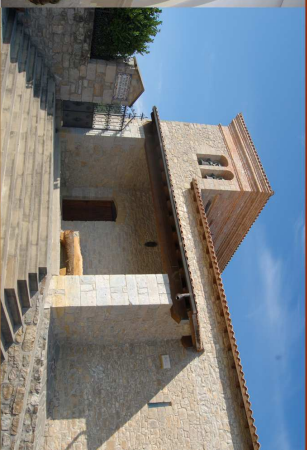
En 1989 la iglesia se encontraba en estado de ruina por lo que se restauró totalmente adquiriendo el aspecto que tiene actualmente. Se trata, por estos motivos, de una iglesia muy modificada aunque en buen estado.

La nave estaba cubierta por una bóveda de lunetos con arcos fajones de medio punto que apoyaban en ménsulas planas pero que no se pudo recuperar. En la restauración de 1989 se sustituyó esta bóveda por otra de características similares.
