Iglesia de San Esteban de Eusa

Eusako Doneztebe eliza

2 Iglesia de San Esteban de Eusa

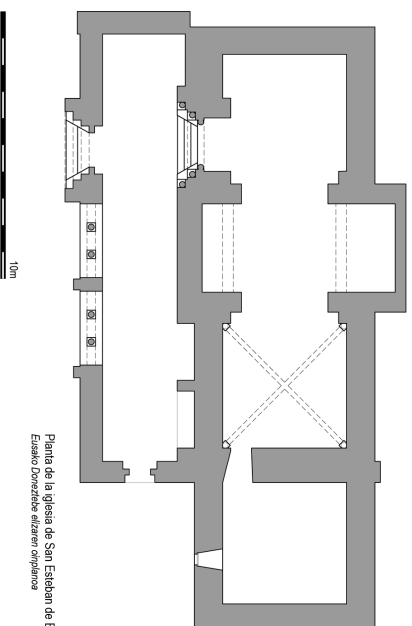
Plano de la iglesia de San Esteban de Eusa
Eusako Doneztebe eliza-ren oinplanoa

Se trata de un templo de nave única de 14,52 m de largo x 4,89 m de ancho. Es especialmente estrecha y se divide en tres tramos muy bien diferenciados. La cabecera es recta y se caracteriza por la sacristía que tiene adosada a sus espaldas, de grandes dimensiones, y a la cual se accede por una abertura en el muro (siglo XVII posiblemente). No tiene coro y toda la nave está cubierta por una bóveda de cañón apuntada. Los arcos fajones que refuerzan esta estructura, de forma apuntada también, descansan sobre cimacios simples que a su vez apoyan sobre pilastras lisas adosadas a los muros laterales. En las paredes quedan restos de una imposta corrida que antiguamente recorrería todos los muros interiores del templo.

En el tramo central aparecen dos pequeñas capillas adosadas a ambos lados. La capilla orientada al norte es mayor que la orientada al sur.
