## Iglesia de San Esteban de Cildoz

### Zildotzeko Doneztebe eliza

#### 2 Iglesia de San Esteban de Cildoz

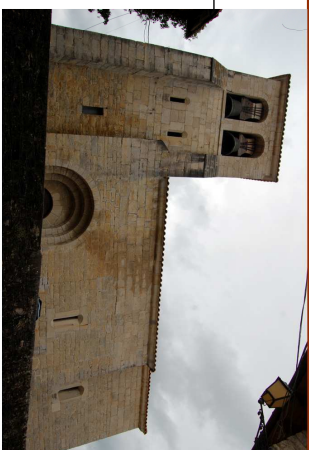
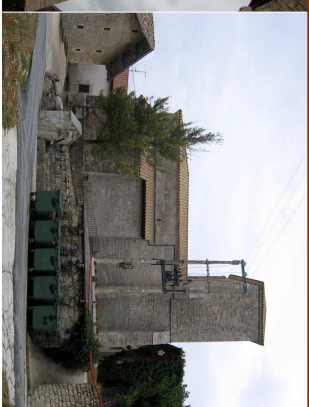
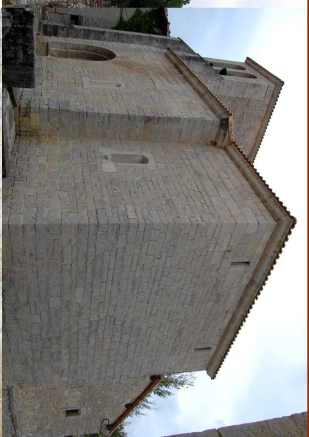
Plano de la iglesia de Cildoz  
Zildotzeko elizaren oinplanoa

Se trata de una iglesia rural, románica en origen (principios del siglo XII), de nave única y dividida en tres tramos además de la cabecera plana. Tiene a los lados dos capillas hornacinas de tamaño diferente (la que está orientada al norte es mayor que la que está orientada al sur, que parece añadida posteriormente). La nave se cubre con una bóveda de cañón, con arcos fajones de medido punto que descansan sobre ménsulas bicolubadas a la altura de las cuales corre una cornisa simple. En todo el interior aparecen policromías de difícil datación.

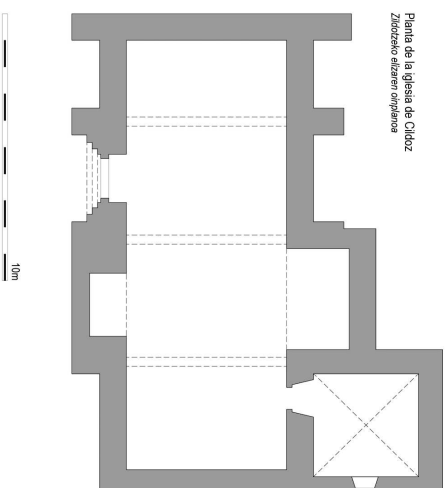
A los pies del templo se eleva el coro, apoyado en largas vigas de madera que apoyan sobre ménsulas adosadas a los muros longitudinales. Al coro se accede mediante una escalera de madera en dos tramos. Las ventanas, que parecen muy remodeladas, son escasas y pequeñas por lo que el interior del templo resulta muy oscuro. La sacristía está añadida a la cabecera por la vertiente norte y es de planta cuadrada cubierta por una bóveda de arista.
